Monitoraggio termografico su rivestimenti murari della Basilica San Francesco di Paola, in Napoli

¹Arch. Annalisa De Lorenzo - ²Ing. Massimo Prencipe

Applicazione del rilievo termografico per monitorare lo stato di adesione dei rivestimenti murari di una volta in tufo giallo napoletano, costituente parte del Pronao della Basilica di San Francesco di Paola in Napoli.

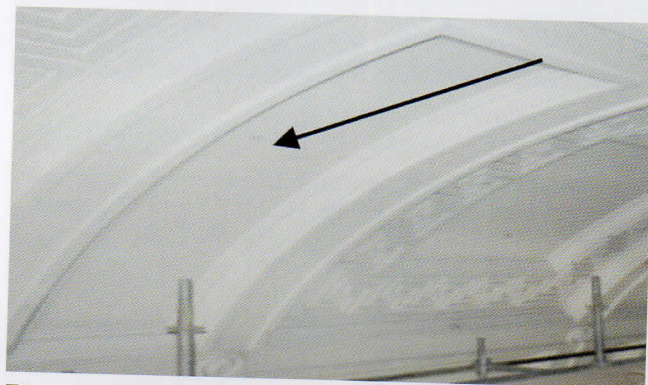
Tipo "A": parte interna dei riquadri, costituita da intonaco a base di calce. La struttura è applicata direttamente al supporto ed aderisce per effetto dei leganti di cui è in parte costituita (Fig. D)

Figura D - Tipologia di rivestimento "A"

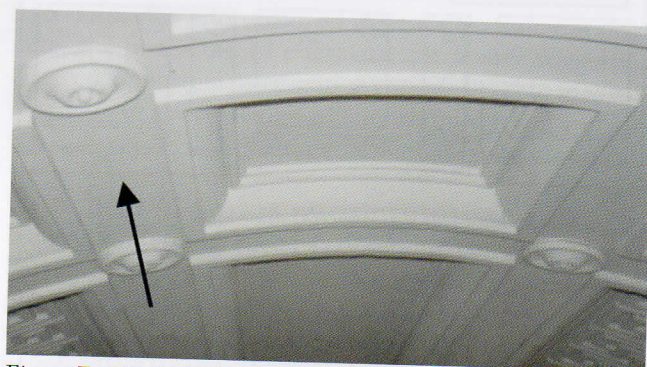
Figura E - Tipologia di rivestimento "B"

Tipo "B": bordatura dei riquadri, costituita da strutture a rilievo in gesso e pomice. Queste sono fissate alla parete mediante applicazioni parziali di malta e aggraffature metalliche (Fig. E)

Per quanto, invece riguarda le superfici a rilievo, a causa della loro morfologia e del tipo di ancoraggio di origine, la possibilità di avere un riscontro efficace dal solo controllo termografico non ha dato risultati efficaci.

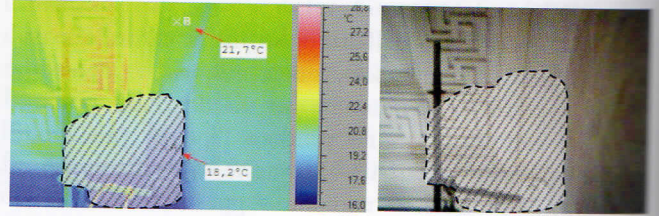
Attraverso l'esame visivo e *tap-testing* localizzato, è stata quindi individuata e classificata un'apposita area (Fig.H). Tale superficie è stata ricostruita *ex-novo* al fine di assicurarsi la condizione oggettiva di buona adesione. Pertanto, mantenendo le medesime condizioni di riscaldamento e di ripresa, le temperature superficiali rilevate, sono associabili a condizioni di conformità di adesione.

Figura H - Riferimenti termici

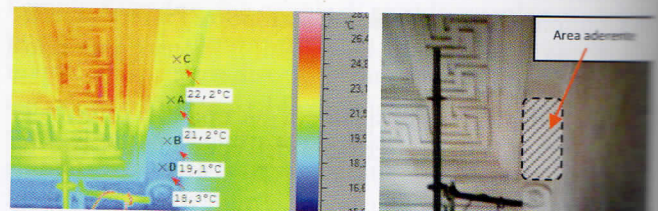
L'immagine termica risultante è stata quindi considerata come il "riferimento termico di conformità" e relativo a superfici delle medesime caratteristiche morfologiche[2]. Il controllo termografico sulle superfici campione, ha inoltre avuto lo scopo di fissare, a parità di ogni altra condizione di prova, il valore di temperatura superficiale minima di distacco **T_{min}**, cioè il minimo valore di T per il quale una superficie ispezionata fosse da considerare "non conforme" (Fig. I).

Nel caso delle superfici della volta, dalla parte superiore fino ad altezza dell'impalcato, la temperatura minima di distacco è stata stimata (tenendo conto del valore di quella ambientale) al valore superiore a 21°C.

Figura I - Stima della T_{min}

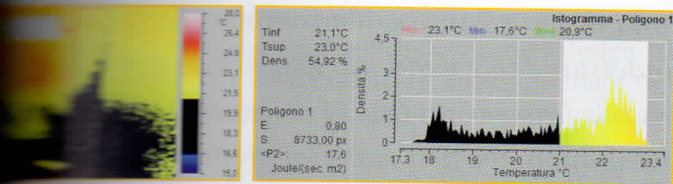
Realizzando, ad esempio, la superficie campione nella sezione complessiva piana, e predisponendo il corrispondente istogramma si ha una densità di temperatura associata a distacchi pari a circa il 56,62%. Infine attraverso una stima dimensionale dell'area, in cmq, è possibile avere un valore numerico dell'area da recuperare (Fig. J). Considerando che la stima dell'area circoscritta è di circa 1571 cmq, quella relativa a non conformità sarà pari al 56,62% di tale valore = 892 cmq

Figura J - Stima della superficie complessiva di distacco

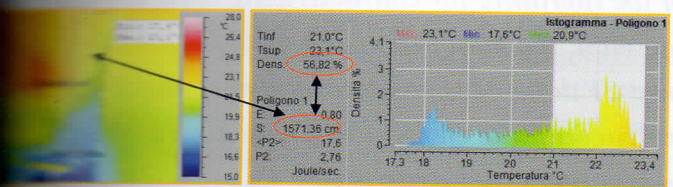
Figura K - Isotherma relativa ad area integra

Tale metodologia, stimando inoltre le dimensioni effettive delle aree ispezionate, ha consentito elaborando l'insieme delle immagini rilevate, di quantificare il valore complessivo delle superfici di distacco rispetto all'entità delle superfici ispezionate. Attraverso, infine, l'applicazione di una isoterma che esclude il range termico relativo alle condizioni di buona aderenza (area di colore nero), è possibile delimitare l'area non conforme (Fig. K) e quindi localizzarla anche ai fini di una rintracciabilità per le attività di recupero successive.

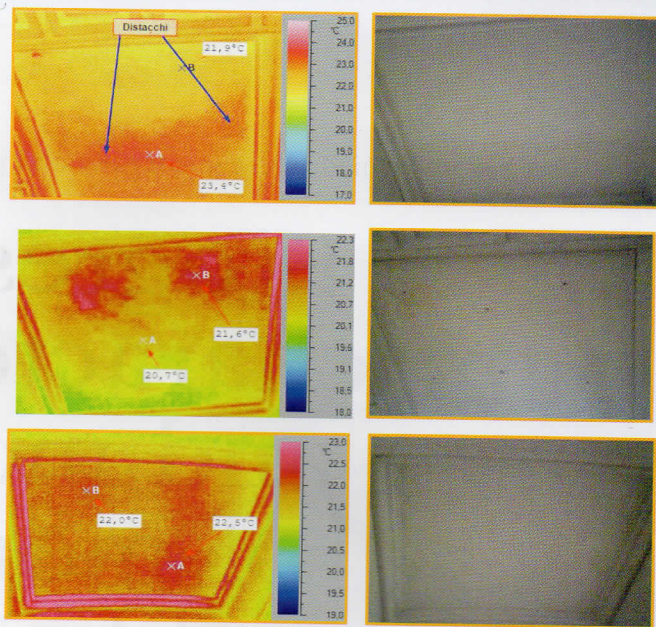
Di seguito alcune immagini esemplificative di difetti tipici riscontrati.

Figura L - Esempi di distacchi

Al termine dell'intervento, ed in base alle risultanze ottenute, si è proceduto ad effettuare, per le aree soggette a distacco, opportuni interventi di consolidamento mediante sistemi di iniezione di sigillante chimico e con applicazione di tasselli di sostegno direttamente sulle superfici.
